BAB 9

PEMERIKSAAN METALOGRAFI IN-SITU

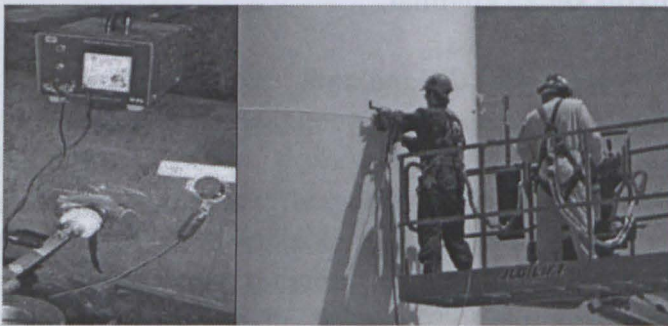
Rajah 9.1: Contoh Pemeriksaan Metalografi In-Situ.

Kaedah metalografi di makmal biasa melibatkan proses pemotongan, pencanaian, penggilapan, pemunaran dan pemeriksaan di bawah mikroskop optik di makmal. Bagi pemeriksaan metalografi in-situ, permukaan tidak dipotong tetapi turutan proses metalografi akan dijalankan di situ menggunakan alat pencanai, penggilap dan pemunar yang boleh di bawa ke mana-mana. Mikrostruktur boleh diuji dengan menggunakan mikroskop mudah alih mahupun pita replika yang mana boleh menunjukkan mikrostruktur di bawah mikroskop optik di
